# ARQUITECTURA TRADICIONAL A INCA: CASES SENYORIALS I CELLERS

ANA M. ESCOBAR SÁNCHEZ

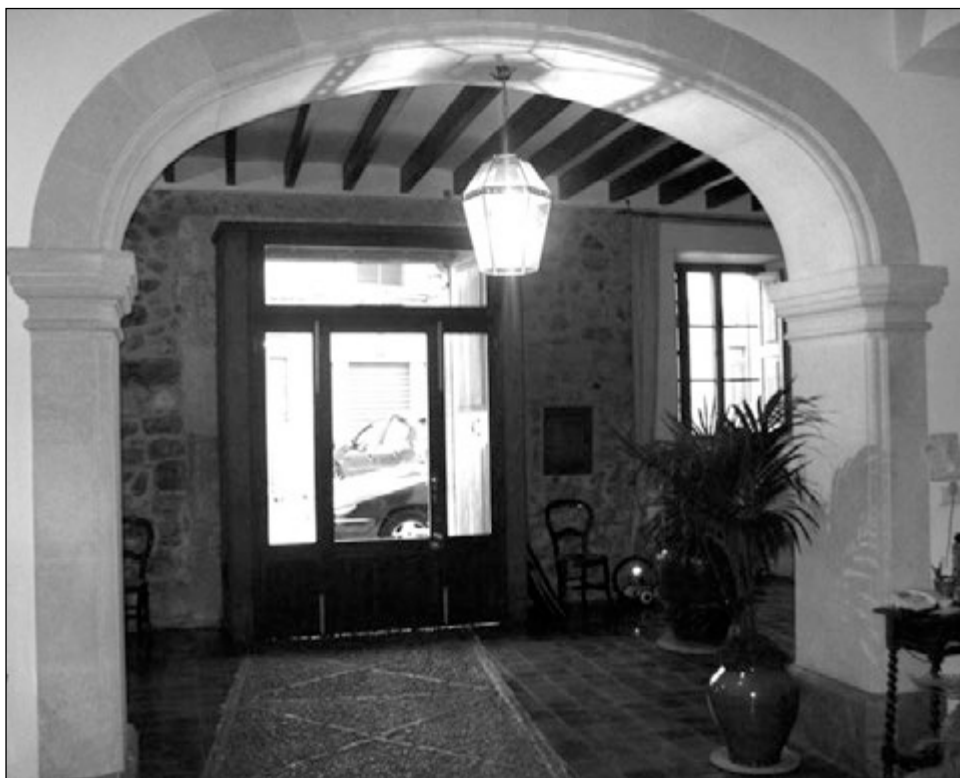
La casa consta d'una planta rectangular de tres crugies i a doble vessant. L'entrada principal cap a la primera crugia es fa per un portal de llinda.

L'obertura que uneix la primera i segona crugies és un arc d'ansa de paner. De la segona a tercera, crugies, i passem per dues entrades: una allindanada que ens porta a un pati i l'altra, d'un arc d'ansa de paner que ens porta a una altra estança.

Respecte a l'alçat, es tracta d'un edifici de dues plantes. La planta baixa es troba a nivell una mica inferior al carrer (per accedir-hi s'ha de baixar per un esglaó de pedra bastant pronunciat).

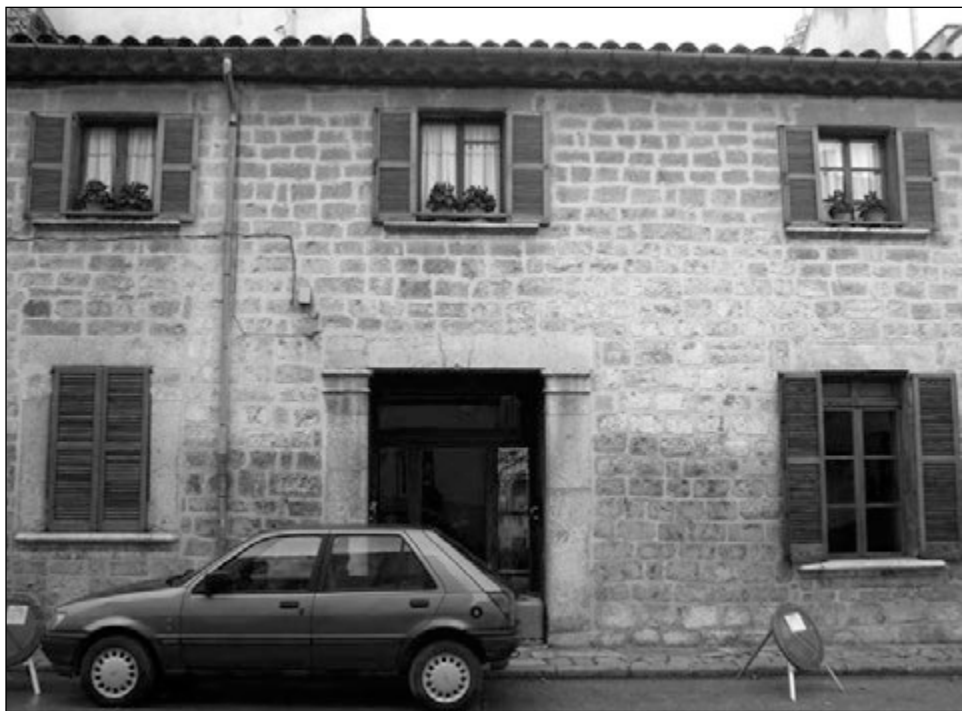
Façana de dues plantes, folrada de pedra viva amb una cornisa feta de tres fileres de teules superposades.

Es pot observar la geometrització i simetria pròpies de la casa tradicional mallorquina.

Les obertures es distribueixen de manera regular a la façana; tres per planta.

A la planta baixa s'obre el portal de llinda. Està fet de mitjans de marès amb motlures a la part superior, a manera de capitell. Té una esmotxadura conopial al centre com a única decoració.

La resta d'obertures, les finestres, dues a la planta baixa a cada costat del portal i tres a la planta alta, estan envoltades amb faixes de pedra i tenen els ampits motllurats.

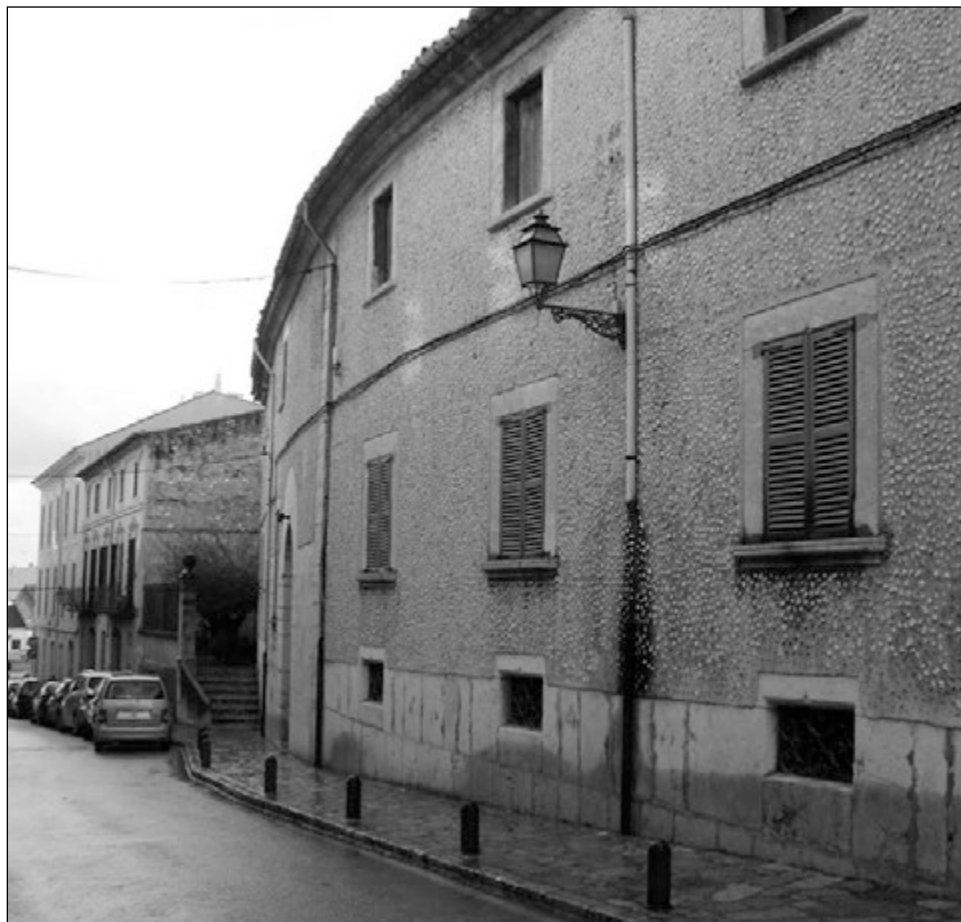
Respecte a l'estat de conservació de Can Siquier, podem dir de manera global que és negatiu, ja que no s'hi habita i està molt degradada. Així doncs, les característiques originals de la casa no han estat modificades, però es troben en mal estat.

Els interiors no han rebut reformes. La coberta és un dels elements més malmesos de la casa: la majoria dels trams en què es conserva la coberta original estan mig esbucats, mentre que a les zones on es va reformar (i es posà bigam i obra) es manté correctament.
